INFORME

Visita Técnica de verificación de estado actual de Microcuencas Rio Presidente y Quebrada la Catana, realizada el 28 noviembre del 2017 en la Vereda la Catana, Corregimiento de Chiribío, Municipio de Sotará, Departamento del Cauca-Colombia.

Informe Visita Técnica - Comunitaria de verificación estado actual de Microcuencas Rio Presidente y Quebrada la Catana

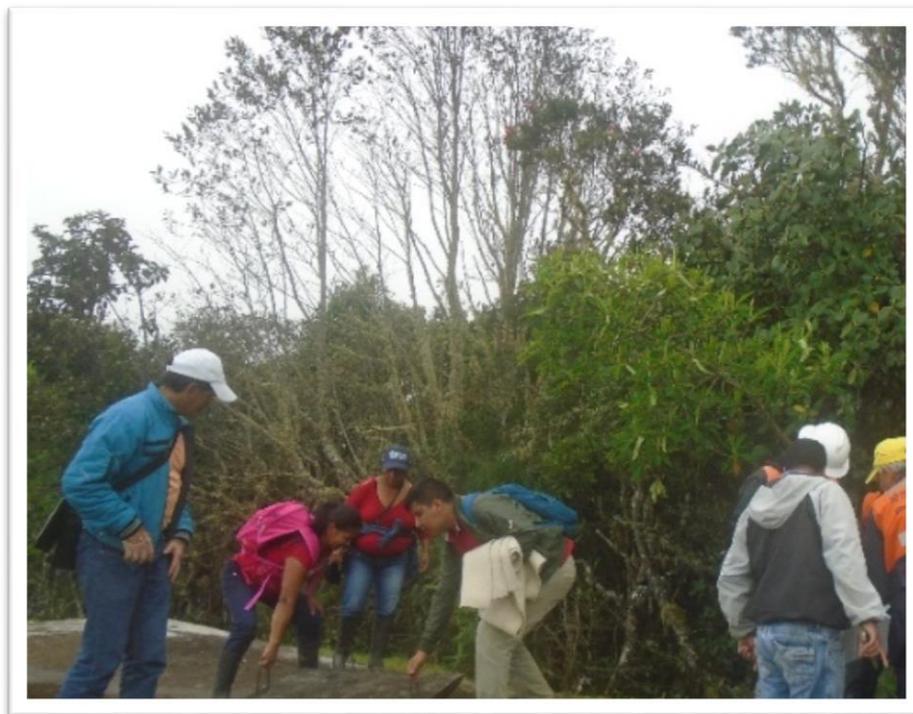
Tanque de almacenamiento: se observa que no está en funcionamiento, los caudales han disminuido drásticamente y por ende el tanque de almacenamiento (*figura 1*) se encuentra sin agua en temporada de lluvia, cabe resaltar que este acueducto no cuenta con ninguna tecnología para potabilizar el agua y hasta el momento se desconoce la calidad del afluente, por lo cual es importante determinar su calidad y el riesgo asociado para consumo humano.

Figura 1. Revisión tanque de almacenamiento acueducto Rioblanquito

Es indispensable evaluar el estado actual de los acueductos, su infraestructural, determinar la oferta y la demanda, la calidad del agua (propiedades físicoquímicas y microbiológicas) para determinar el nivel de riesgo asociado al consumo de agua no segura y si es necesario implementar tecnologías para tratamiento de agua potable.

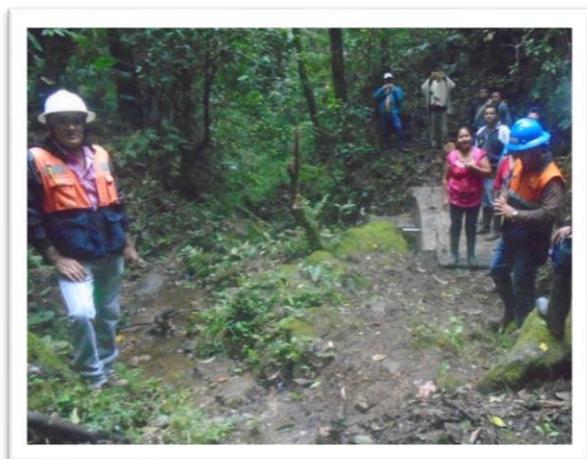
Captación o bocatoma: se observan estructuras como tal de la bocatoma, un desarenador en buenas condiciones (*Figuras 2 y 4*), pues la comunidad manifiesta haber hecho mantenimiento unas semanas atrás. Se evidencia disminución de los caudales y esto afecta directamente a la comunidad que se surte aguas abajo.

Figura 3. Desarenador y caudal ecológico

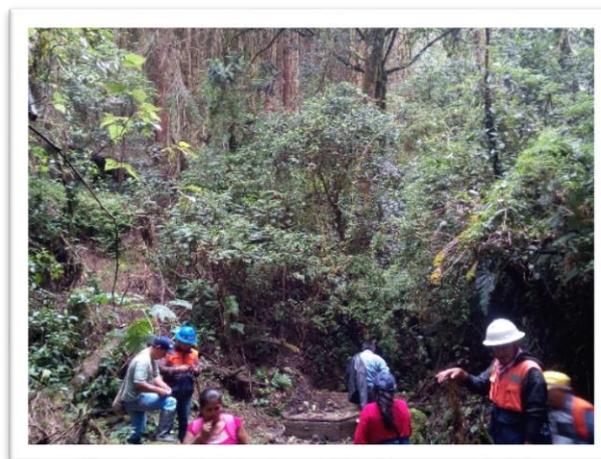
Figura 2. Estructura de entrada y monocultivos

También se encontró que los árboles de pino se encuentran a menos de 3 metros del bosque de galería y no se ha iniciado con procesos de restauración y aislamiento de rondas hídricas estipuladas por estudios de la Autoridad Ambiental.

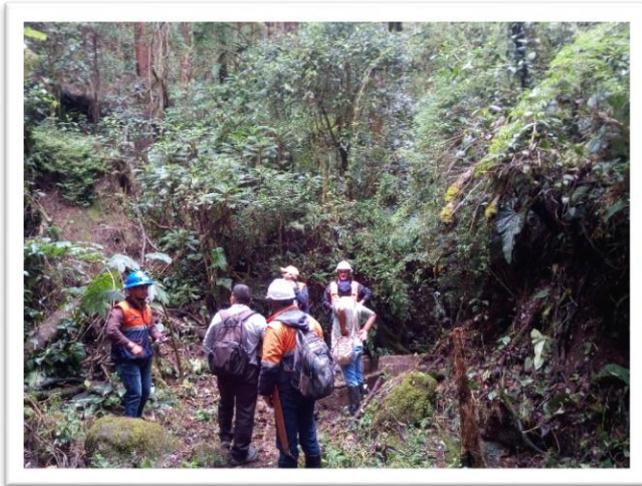
Se observa en la captación del acueducto de Rioblanquito proveniente del Rio Presidente, las plantaciones de pino están a menos de 3 metros del cauce principal (*Figura 4 y 5*) en contraste a los estudios presentados por la Autoridad Ambiental, donde aún no se inicia con procesos de restauración asistida.

Figura 4. Captación y pinos a menos de 3 m.

Donde aún no se hace aprovechamiento forestal por parte de la empresa de Smurfit Kappa Cartón de Colombia como es el caso de la Microcuenca el Río Presidente, es necesario implementar en primera medida aislamientos para disminuir el riesgo de destrucción de los bosques naturales y que no haya aprovechamiento forestal dentro del área aislada y se inicien procesos de restauración asistida para permitir la repoblación del bosque natural.

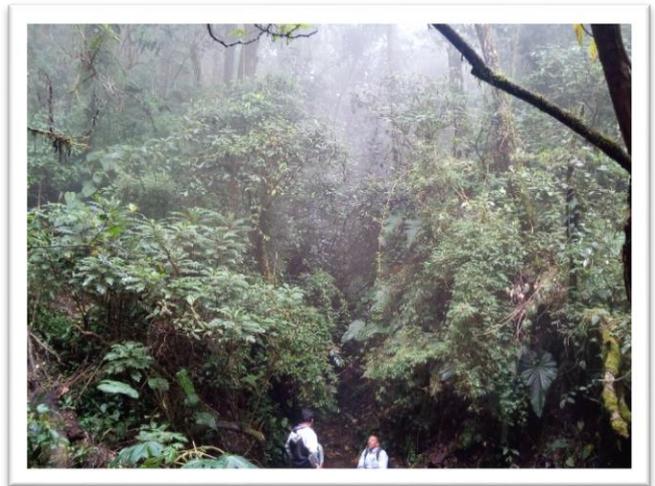
Figura 5. Captación y bosque de galería.

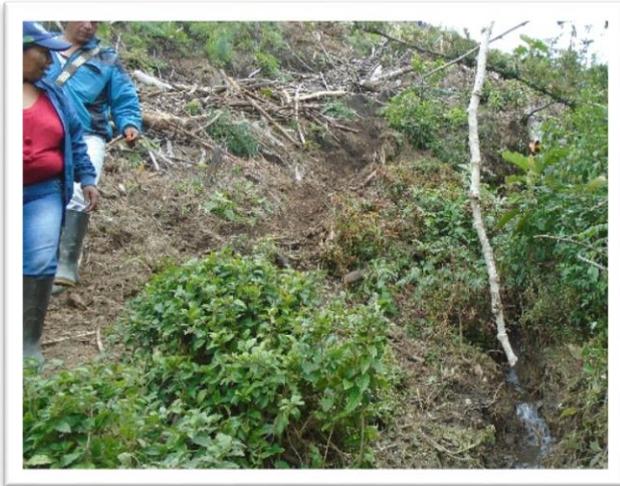
Los afloramientos que hacen su aporte a la Microcuenca de la Quebrada la Catana, se encuentran sin ningún tipo de cobertura vegetal ya sea bosque natural o plantado, dejando a los nacimientos sin ningún tipo protección contra el ganado sea vacuno, equinos etc. (Figura 6 a 9), Esto genera que fácilmente sea contaminado con heces fecales aumentando el riesgo para el consumo humano y la pérdida de afloramientos de agua que hacen su aporte a la quebrada la Catana.

Figura 8. Afluentes sin ningún tipo de cobertura vegetal

Debido al deterioro que se ha sometido las microcuencas de la Quebrada la Catana por acción del aprovechamiento forestal sin aislar lo reglamentado según el estudio realizado por la Corporación Autónoma Regional del Cauca – CRC en su estudio de rondas hídricas, no se encuentra ningún tipo, o es muy poca la vegetación que protege los nacimientos de agua, al no encontrar ningún tipo de cobertura vegetal la fauna tiene que emigrar hacia otras zonas; en cuanto a la flora hay disminución de bosques naturales, bosques de galería, humedales y en algunos casos fue arrasado la poca cobertura natural en los nacimientos de agua, como se evidencia en la *Figuras 6 a 9 y 20*.

Es necesarios iniciar con procesos comunitarios y entidades para la restauración ecosistémica asistida involucrando a la comunidad local y los beneficiarios, primeramente, utilizando el aislamiento como medida preventiva para la protección del recurso hídrico y permitir que la cobertura vegetal natural vuelva a regenerarse, donde ya se ha realizado intervención forestal por parte de la compañía Smurfit Kappa Cartón de Colombia, localizada en la Microcuenca Quebrada la Catana.

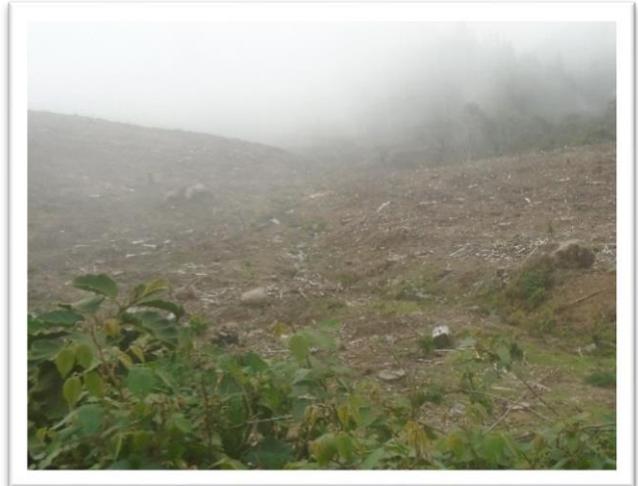
Figura 9. Afluentes sin ningún tipo de cobertura vegetal

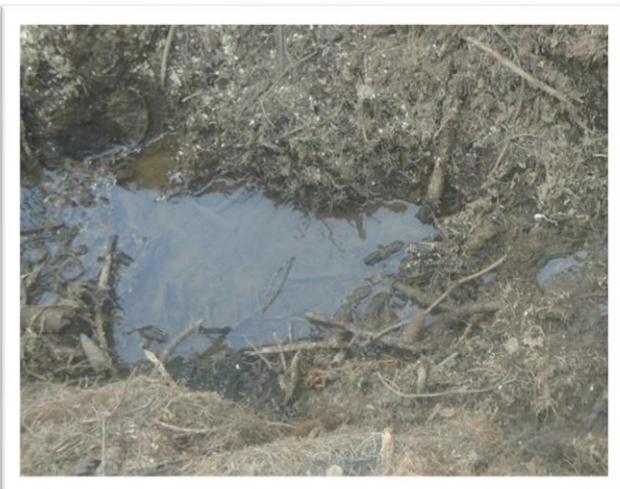
Figura 6. Nacimiento de agua sin ningún tipo de cobertura vegetal

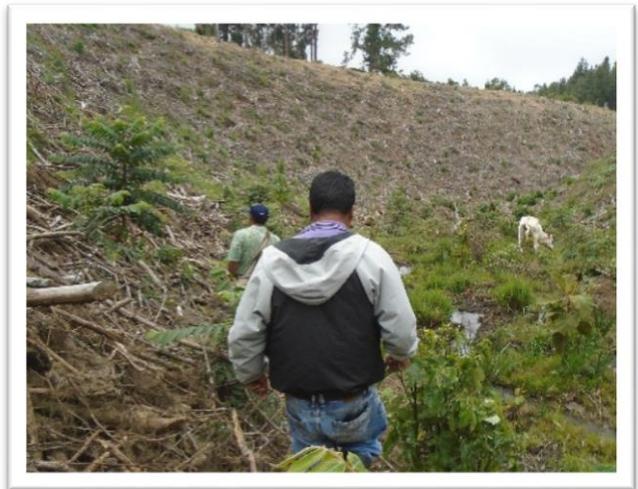
Figura 7. Ganado vacuno sobre fuentes hídricas

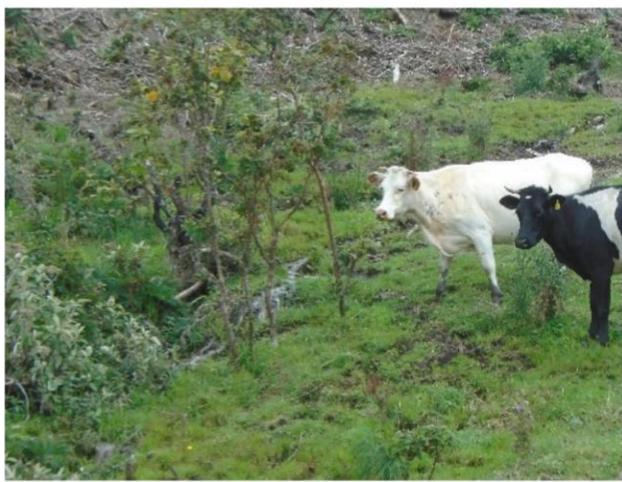
Es de resaltar que un estudio realizado por Acosta (2015) muestra que uno de los elementos emergentes en la transformación del medio ambiente, especialmente en el deterioro y disponibilidad del agua corresponde a los procesos productivos relacionados con trabajo en el territorio, como la producción agroindustrial especialmente la maderable identificada por la comunidad local. Esta problemática se está presentando en las microcuencas, no hay franjas de protección con cobertura vegetal ni plantada y el ganado tiene la facilidad de entrar a contaminar las fuentes hídricas (*Figura 10 a 13*).

Figura 13. Ganado sobre las fuentes hídricas

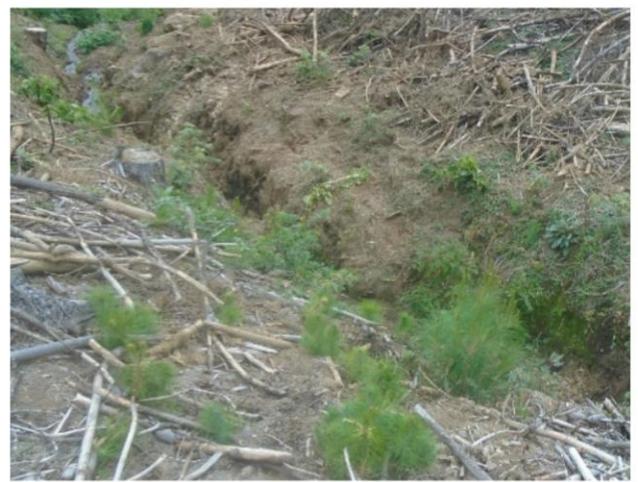
Figura 12. Nacimientos de agua sin protección y con cultivos de pinos a menos de 1 m.

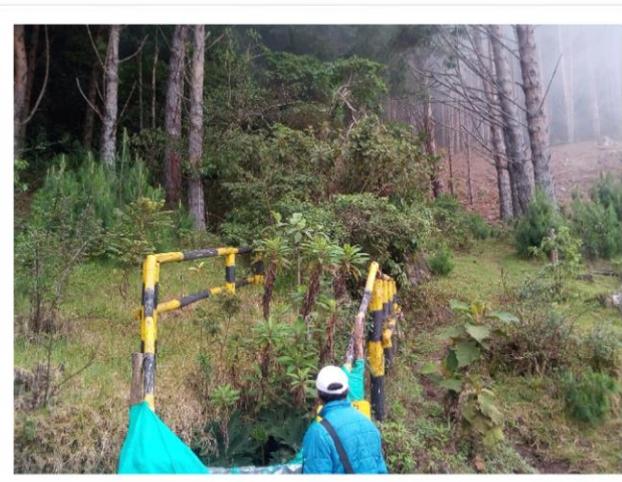
Figura 10. Cobertura vegetal de protección menor a 30 m

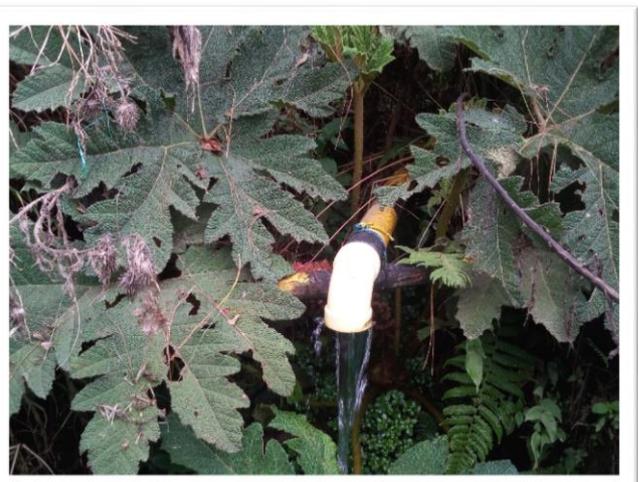
Figura 11. Drenaje de afluentes

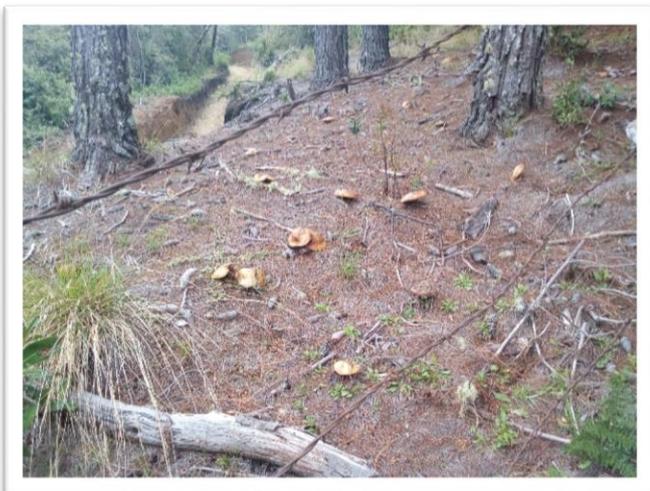
En las zonas donde aún no se ha realizado aprovechamiento forestal se observa una alta población de hongos (*Figuras 14 a 19*), esto se debe posiblemente a que la **materia orgánica del suelo no se transforma directamente en humus (produciendo ácidos húmicos)**, que aportan positivamente en fertilidad del suelo, debido a su alto grado de retención de agua, alta capacidad de intercambio catiónico, también aumentan la permeabilidad y porosidad del suelo. En contraste generan ácidos fúlvicos que no tienen la capacidad de retener agua y disminuye notablemente la productividad del suelo.

Figura 15. Proliferación de hongos en los cultivos de pino.

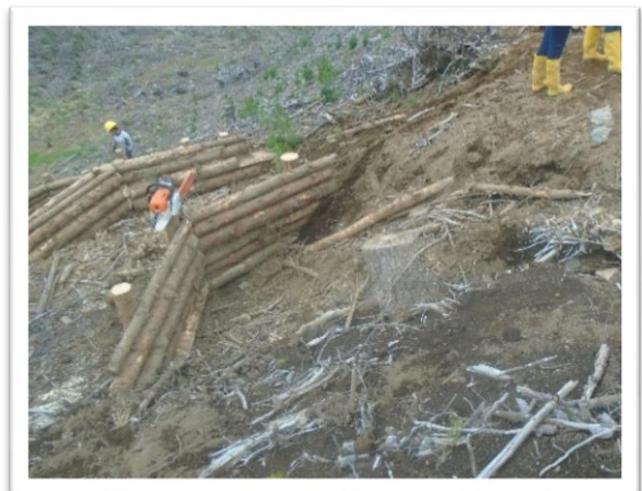
El suelo presenta alto grado de fragmentación, durante el proceso de aprovechamiento forestal se utilizaba maquinaria pesada y arrastre de madera en zonas de alta pendiente, a esto se suma la creación masiva de vías en la parte alta y baja del cerro sombreros, la fumigación sobre las plantaciones, el vertimiento de combustibles y aceites directamente al suelo, generando su deterioro y contaminación (*Figura 14 a 19*).

Figura 14. Erosión hídrica y creación de estructuras para contener el suelo.

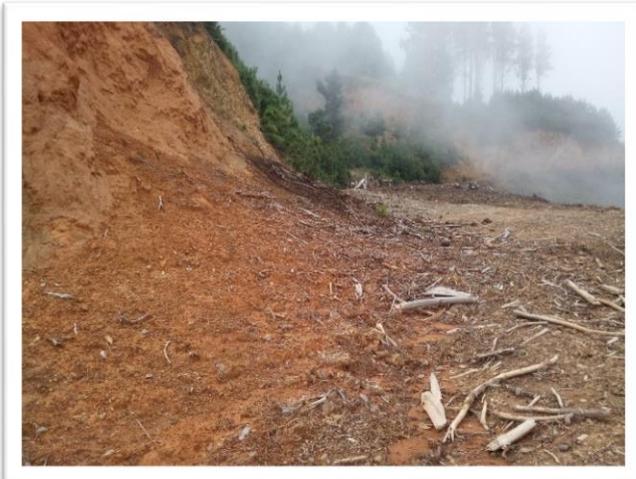
Figura 17. Creación de Vías en parte alta del cerro sombreros.

Es importante determinar el impacto ambiental por la creación masiva de vías por parte de la compañía Smurfit Kappa Cartón de Colombia sobre el cerro sombreros y las microcuencas, para determinar el grado de afectación que estas tienen sobre las fuentes hídricas y la pérdida de conectividad biológica, además se solicita los estudios de impacto ambiental con sus respectivos permisos para la verificación de los mismos.

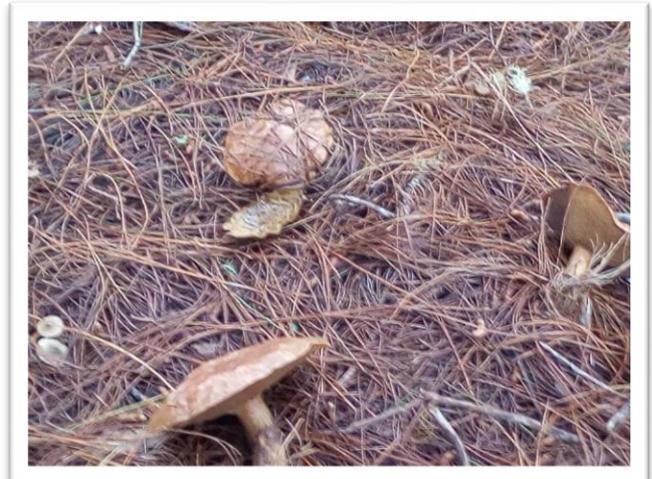
Es de tener en cuenta que la acícula (hoja de pino) cubre todo el terreno en las plantaciones y no permiten que más vegetación crezca bajo el pino y se podría decir que también aportan a baja reproducción de plantas nativas generando pérdida de biodiversidad en flora y fauna de la zona.

Figura 18. Acícula de pino y hongos sin otro tipo de cobertura vegetal.

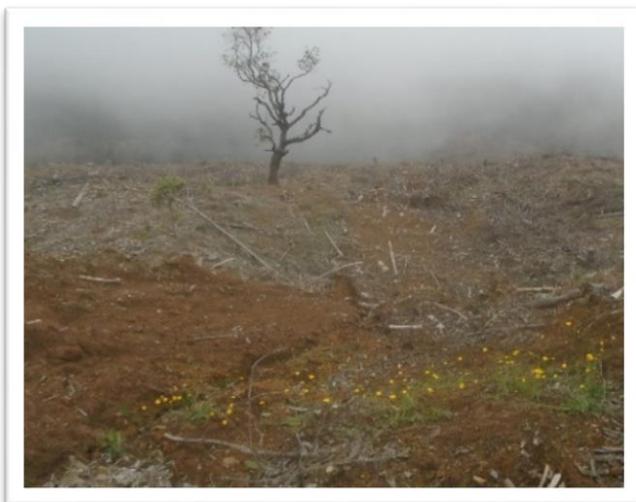
La fragmentación de la primera capa del suelo (horizonte A) genera contaminación del suelo asociado a las fumigaciones, el vertimiento de combustibles y aceites, además permite la erosión eólica (en temporada de verano), arrastre de sólidos en temporada de lluvia (*Figura 14 a 19*), que por escorrentía generan erosión y contaminan directamente a las fuentes de agua y nacimientos, estos hacen su aporte a las microcuencas Quebrada la Catana y Rio Presidente que posteriormente surten acueductos de Sotará, Timbío, El Tambo y Popayán.

Figura 19. Suelo sin cobertura que facilita la erosión eólica e hídrica

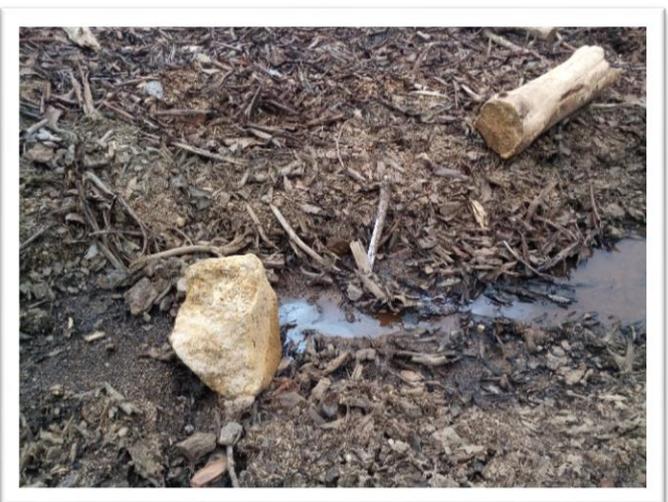
Figura 16. Contaminación por vertimiento de grasas y aceites

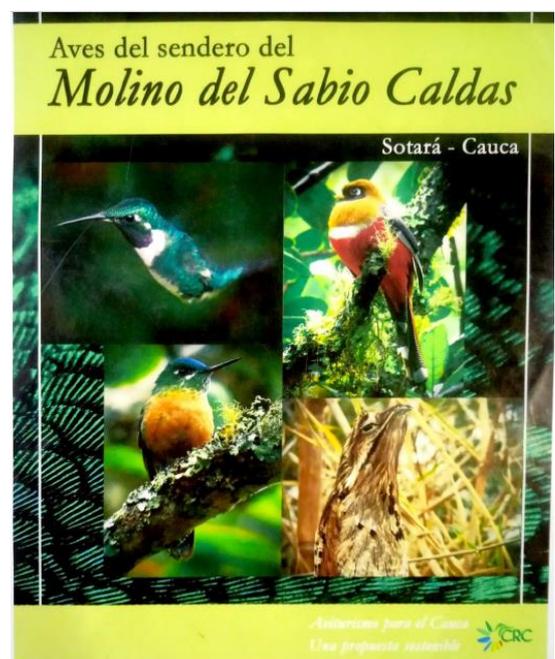
En esta parte de la microcuenca, aún no se está haciendo aprovechamiento forestal y es aquí donde la CRC y el ornitólogo Fernando Ayerbe Quiñones realizó un muestreo para fundamentar el proyecto de aviturismo, donde encontró 99 especies de aves, por lo cual es determinante la restauración, conservación, protección y aislamiento de las rondas hídricas como lo determinan los estudios realizados por la CRC (*Figura 21*).

Figura 20. Muestreo de aves
